## エアコンのガス漏れの主な原因は **接続個所の不良** です

商品名 エアコンガス漏れ

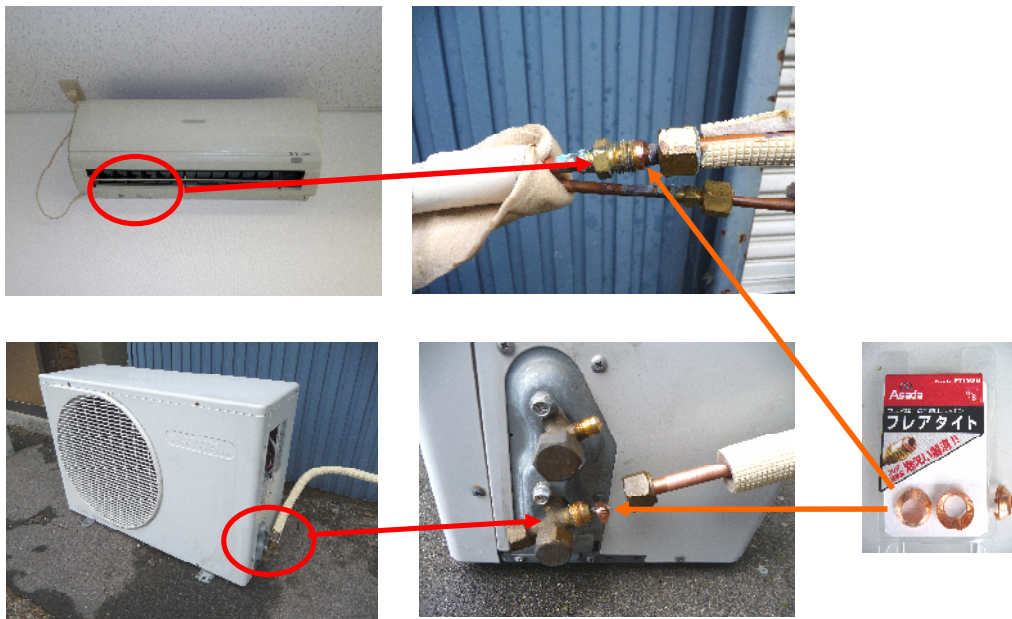
- エアコンには冷媒管と4ヶ所の接続個所があります（室内機2+室外機2）
- 接続個所のフレア加工不良を防ぐために当社は漏れ止め部品（フレアタイト）を使っています
- フレア加工は主にエアコン熟練工が行っていますが、フレアタイトを使用すると熟練工でなくても施工が可能です
- ガス漏れでエアコンが利かなくなった時は**故障個所を特定し、修理後ガス充填する必要があります**  
↓  
ガス充填だけは危険です(ガス充填は多すぎてもコンプレッサー等の故障の原因になります)

エアコン室内機、室外機接続個所 漏れ止め部材使用状況
